Projektbezeichnung: K 302 Beusterstraße
Neubau einer Anbindung für die Domäne Marienburg

Entwurfsphase/Auditphase: Entwurfsplanung

Auditergebnis

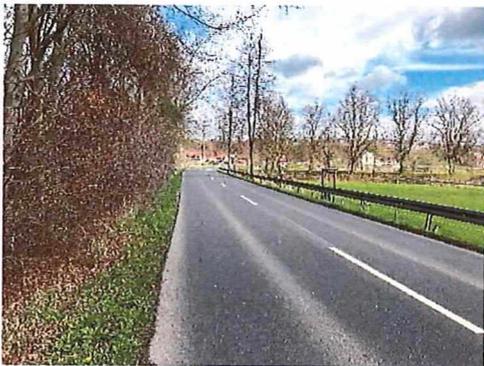
- (2) Durch den Bewuchs auf der Nordseite der Kreisstraße ist das Lichtraumprofil eingeschränkt. Hier sollte ein entsprechender Rückschnitt erfolgen.

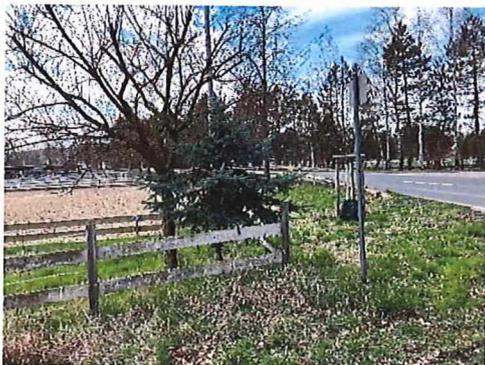
- (3) Die auf der Ostseite der neuen Einmündung zur Domäne stehende Tanne sollte möglichst entfernt werden, da durch diese das Sichtdreieck beeinträchtigt wird.

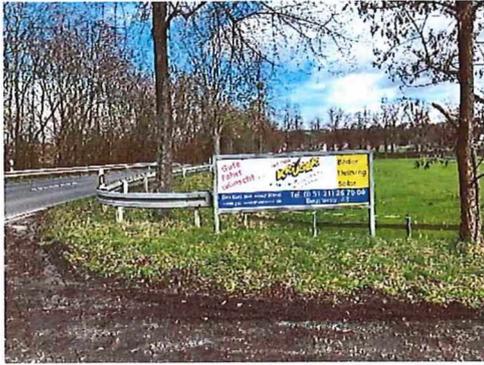
- (4) Auf der Westseite der neuen Einmündung zur Domäne steht eine Werbeschild, welches im Zuge des Ausbaus versetzt werden muss. Beim Versetzen ist darauf zu achten, dass das Sichtdreieck freigehalten wird. Wenn möglich, sollte das Schild gänzlich entfernt werden.

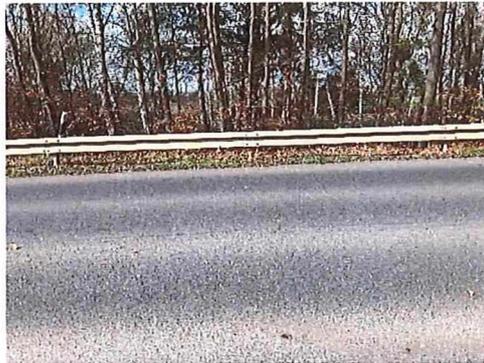
- (5) Die Schutzplanken entlang der Kreisstraße entsprechen nicht der RPS. Sie stehen teilweise zu dicht am Fahrbahnrand und haben keine ausreichende Höhe. Im Zuge der Baumaßnahme ist zu prüfen, ob die Schutzplanken in Gänze erneuert oder entfallen können.
